ПАСПОРТ ДОСТУПНОСТИ
Муниципального бюджетного дошкольного образовательного
учреждения городского округа Королёв Московской области
«Детский сад комбинированного вида № 30»,
г . Королев, мкр. Текстильщик, ул. Фабричная 2/7
(объекта социальной инфраструктуры)
для инвалидов и предоставляемых услуг

Приложение 2
к Акту обследования ОСИ к паспорту
доступности ОСИ
№ 30
от " 15 " марта 20 17 г.

Муниципальное бюджетное дошкольное образовательное учреждение
городского округа Королёв Московской области «Детский сад
комбинированного вида № 30 », 141068, г. Королёв, М.О., мкр.
Текстильщик, ул. Фабричная д.2/7

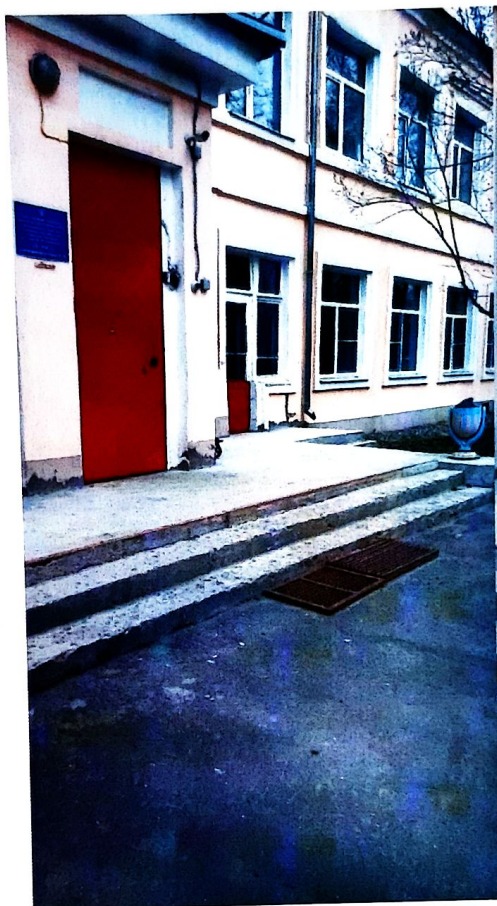
Φοτο 2

3.4	Лифт пассажирский (или подъемник)	нет	0	0	отсутствует	К, О	Технические решения по адаптации выполнить невозможно с учетом архитектурно-планировочных показателей объекта	Индивидуальное решение с ТСП
3.5	Дверь	есть	Пр.2	2	Дверь 1,30 м Отсутствуют фиксаторы в положении «открыто» и «закрыто». Отсутствует механизм автоматического закрывания продолжительностью не менее 5 сек.	К, О, С, Г, У	Установка тактильного и визуализирующего оборудования	Текущий ремонт
3.6	Пути эвакуации (в т.ч. зоны безопасности)	есть	Пр.1	3	Отсутствует пандус	К, О, С, Г, У	Технические решения по адаптации выполнить невозможно с учетом архитектурно-планировочных показателей объекта	Индивидуальное решение с ТСП
	ОБЩИЕ требования к зоне					К, О, С, Г, У	Закупка оборудования	Текущий ремонт

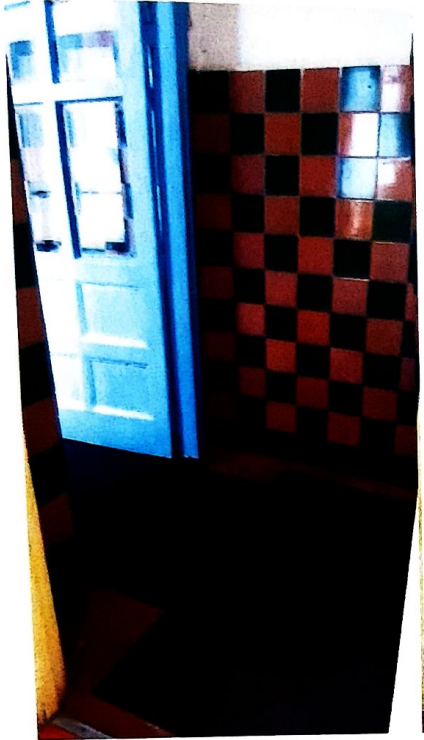
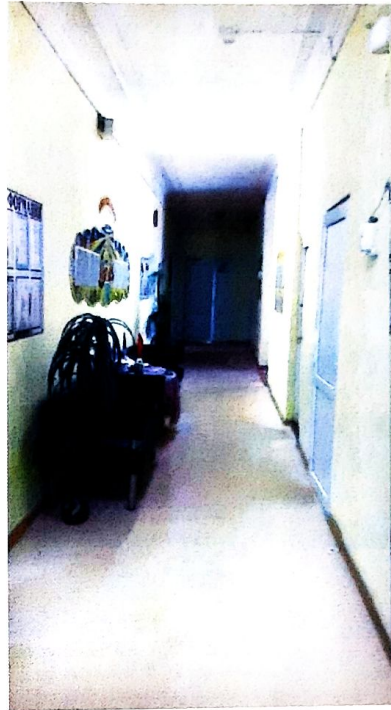
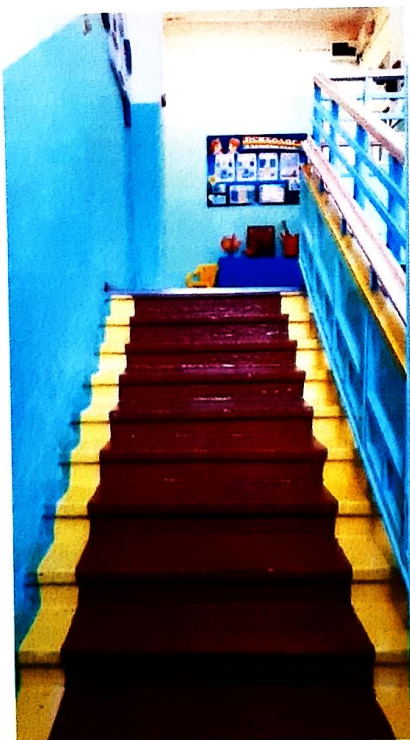
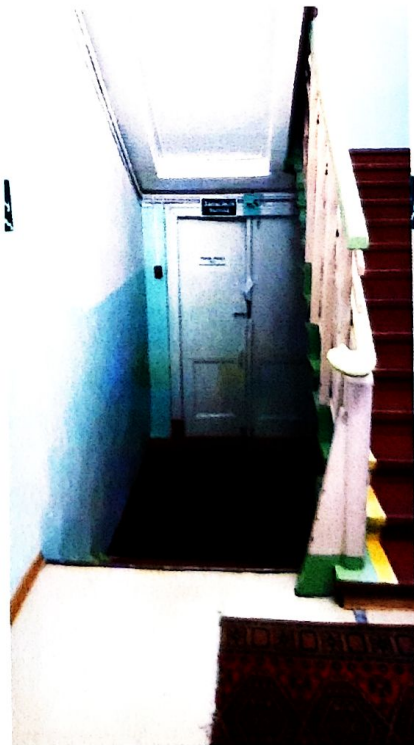
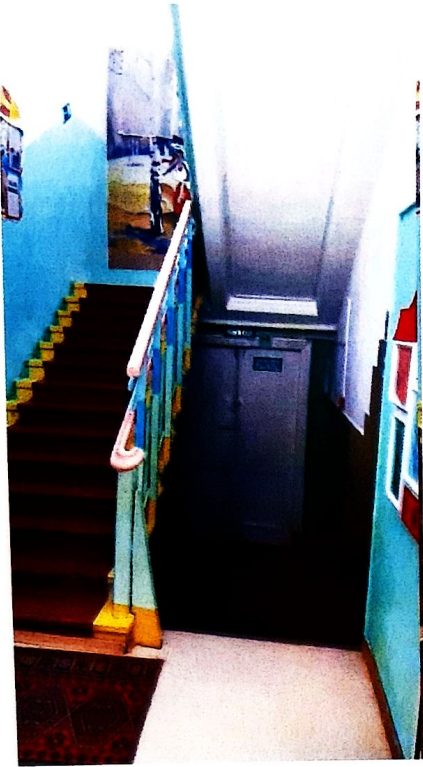
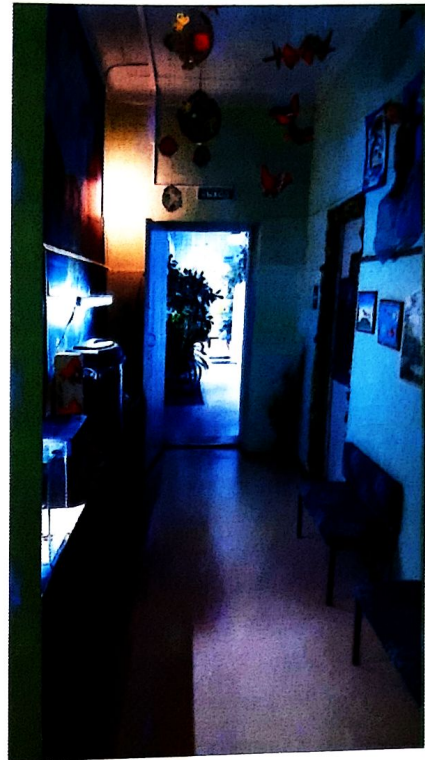
ФОТО 3

№ п/п	Наименование функционально - планировочного элемента	Наличие элемента			Выявленные нарушения и замечания		Работы по адаптации объектов	
		есть/нет	№ на плане	№ фото	Содержание	Значимо для инвалида (категория)	Содержание	Виды работ
2.1	Лестница (наружная)	есть	Пр.2	3	Отсутствие дублирующих поручней , пандуса. Подъем ступеней более 0,12м, ширина проступей менее 0,4м, поперечный уклон более 2%	К, О, С, Г, У	Необходима установка поручней , пандуса ,специального покрытия, акустического , тактильного оборудования	Капитальный ремонт
2.2	Пандус (наружный)	нет			Отсутствие пандусов	К	-	-
2.3	Входная площадка (перед дверью)	есть	Пр.2	3	Размер не соответствует , Отсутствует уклон поперечный 1-2%,	К, О, С, Г, У	Необходима установка акустического , тактильного оборудования	Монтажные с приобретением оборудования

2.4	Дверь (входная)	есть	Пр.2	3	<p>Дверь 1,30 м</p> <p>Отсутствуют фиксаторы в положении «открыто» и «закрыто».</p> <p>Отсутствует механизм автоматического закрывания продолжительностью не менее 5 сек.</p>	К, О, С, Г, У	Необходима установка механизма автоматического закрывания продолжительностью не менее 5 сек.

№ п/п	Наименование функционально-планировочного элемента	Наличие элемента			Выявленные нарушения и замечания		Работы по адаптации объектов	
		есть/нет	№ на плане	№ фото	Содержание	Значимо для инвалида (категория)	Содержание	Виды работ
3.1	Коридор	есть	Пр.2	3	Отсутствует оборудование	К, О, С, Г, У	Произвести установку тактильного, акустического оборудования, знаков движения	Текущий ремонт
3.2	Лестница (внутри здания)	есть	Пр.2	3	Узкий лестничный пролет, отсутствуют дублирующие поручни, знаки для слепых	Г,С	Произвести установку поручней, тактильного, акустического оборудования, знаков движения	Текущий ремонт
3.3	Пандус (внутри здания)	нет	0	0	отсутствует	К	Технические решения по адаптации выполнить невозможно с учетом архитектурно-планировочных показателей объекта	Индивидуальное решение с ТСР
